# Anuari d'arqueologia i patrimoni de Barcelona 2010

## **ANUARI 2010**

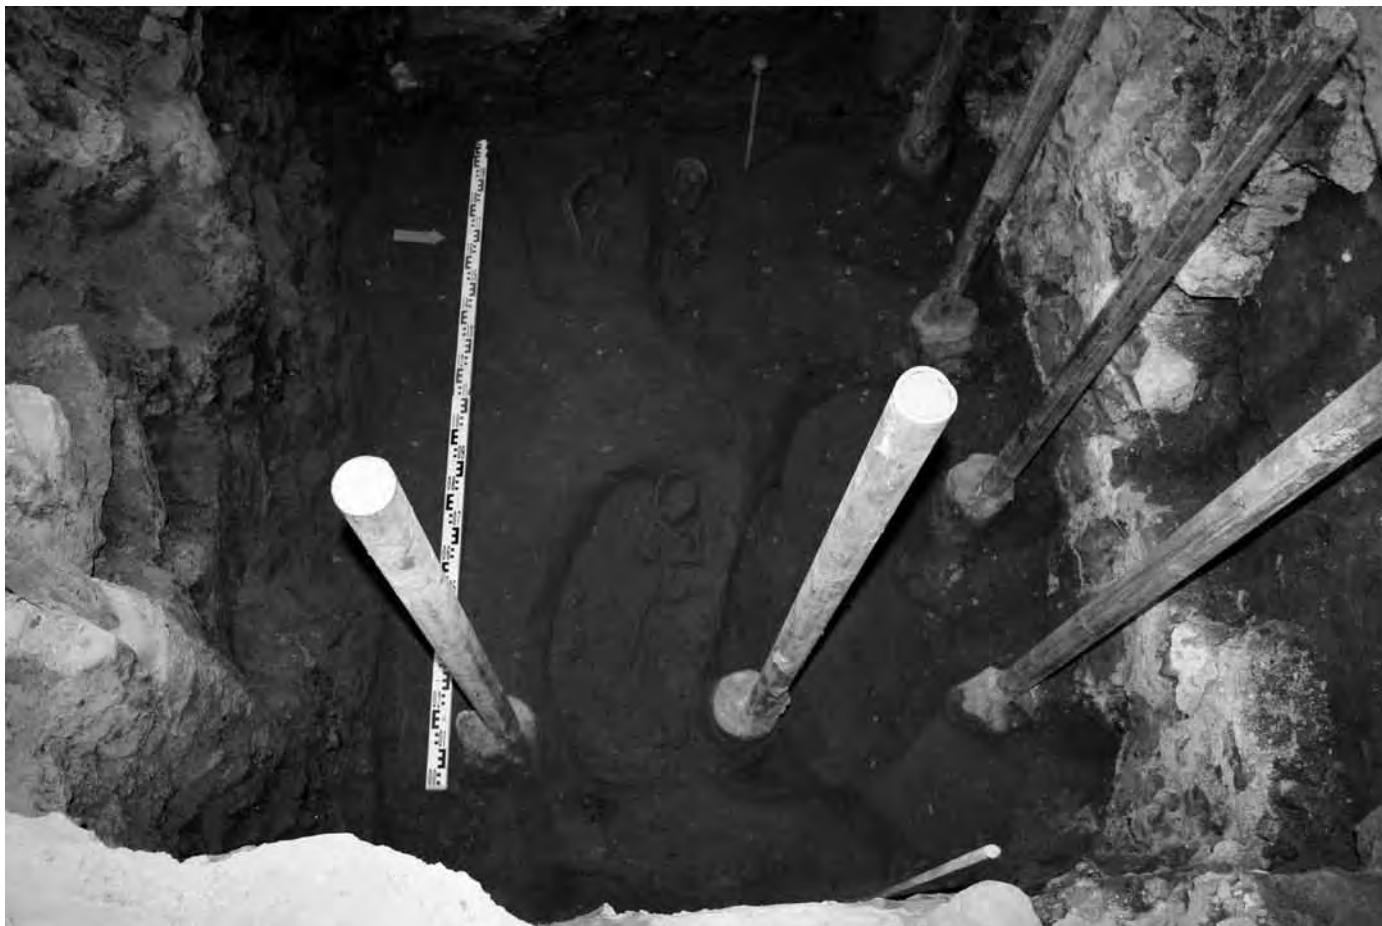
Enterraments infantils d'època tardoantiga.

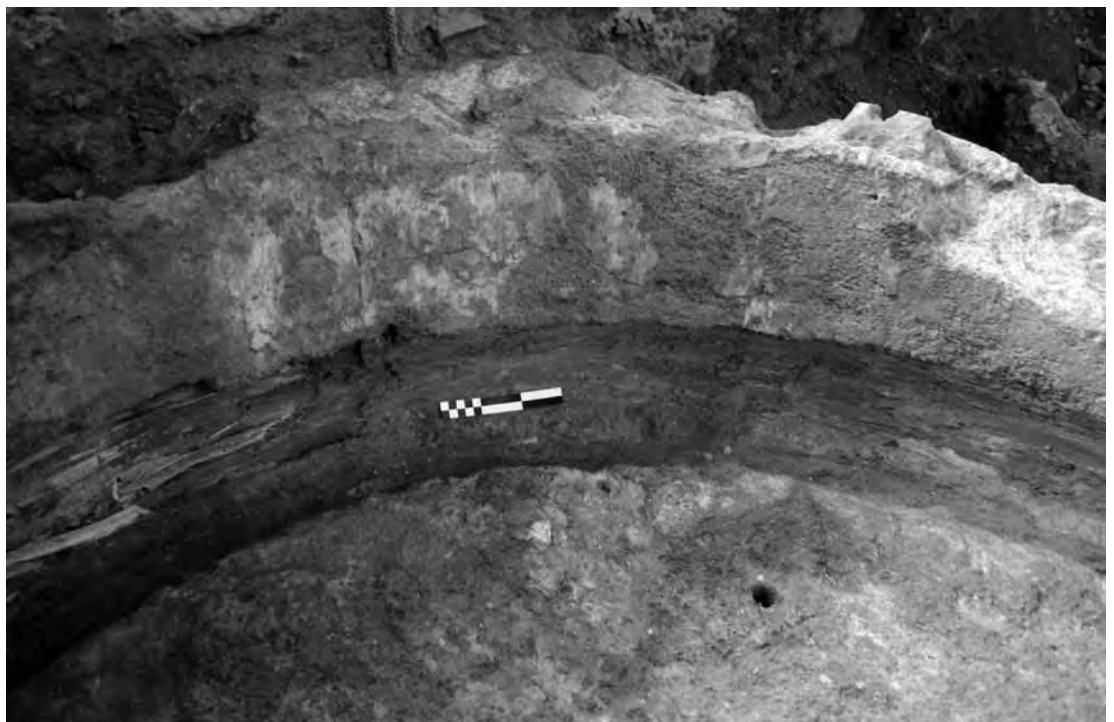
Detall de les restes de fusta d'una de les premses.

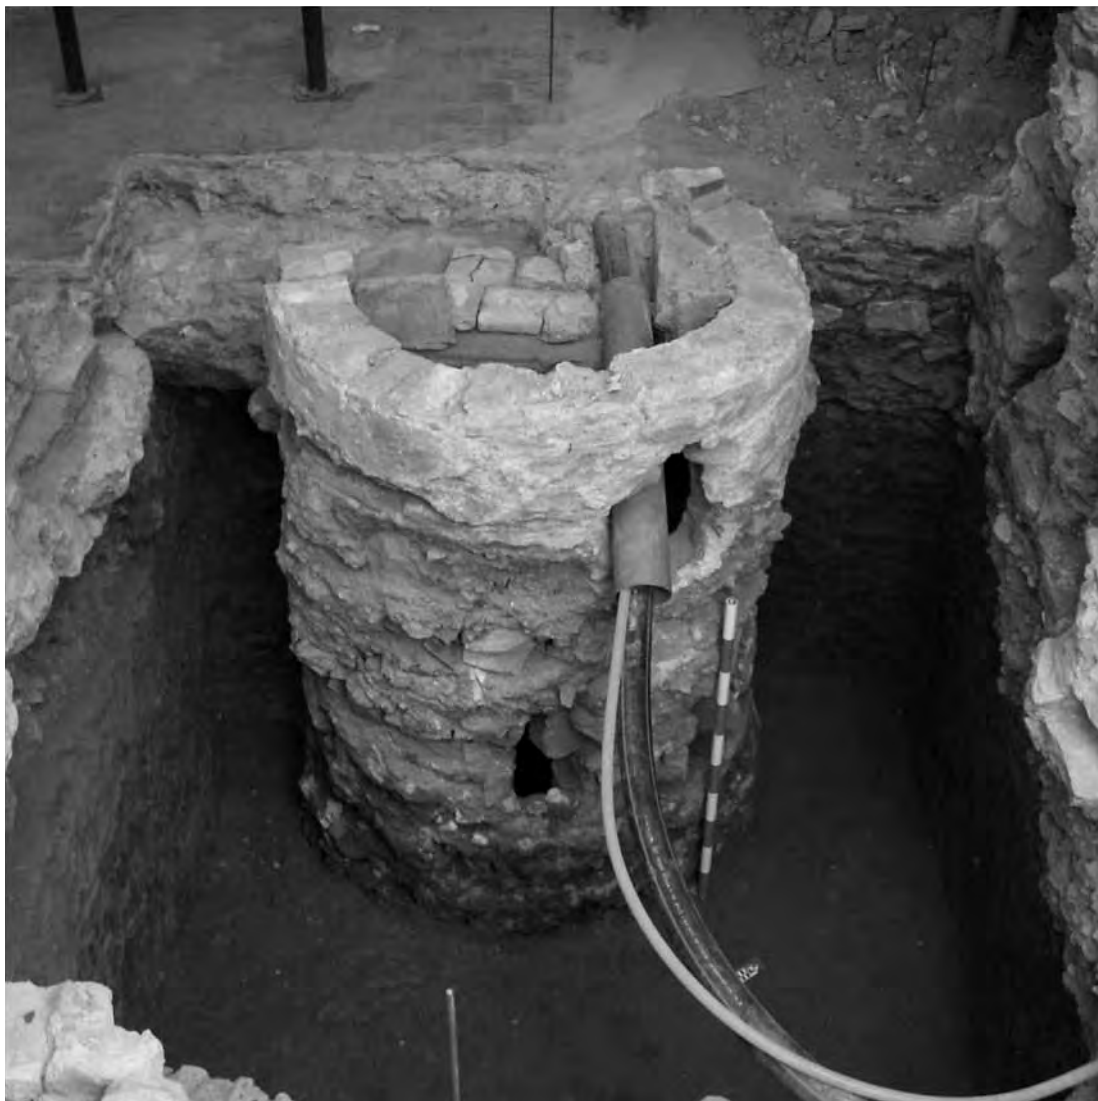
Vista general del sondeig rebaixat a la cota final d'intervenció.

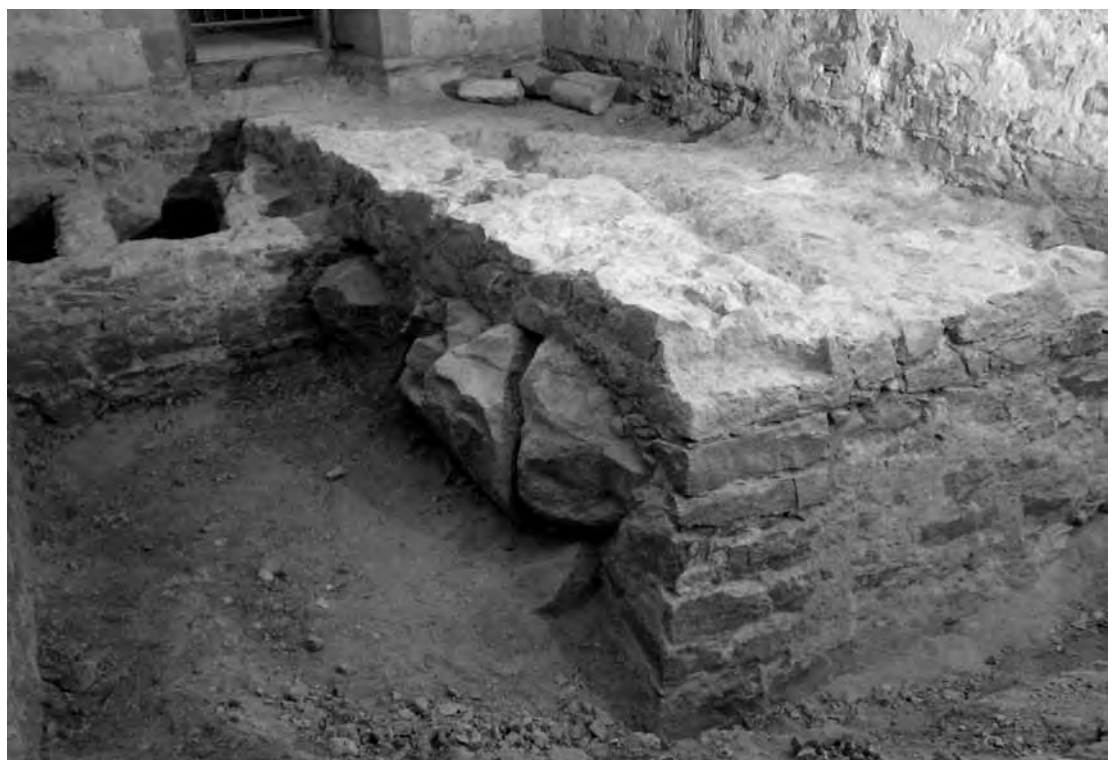
Vista de la cantonada conservada del baluard meridional del fortí.  
Foto: Josep M. Vila.

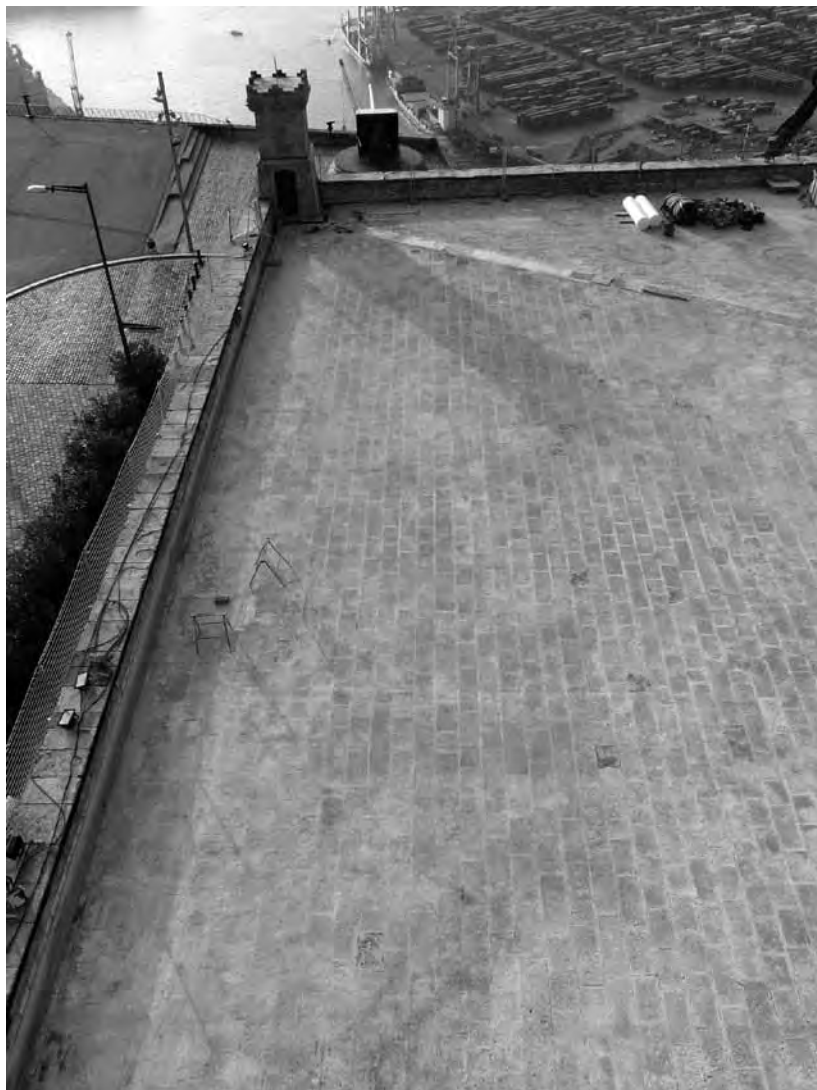
Vista d'un tram del paviment de la coberta original dels edificis a l'entorn del pati d'armes. Foto: Josep M. Vila.

El gruix dels blocs de paviment és variable i irregular, amb una mitjana, almenys pel que fa als que coneixem, que se situaria entre els 25 i els 35 cm. Aquests grans blocs estan disposats en alineacions paral·leles als quatre costats del terrat. En conjunt, l'estructura presenta un desnivell d'un 2% que condueix les aigües cap

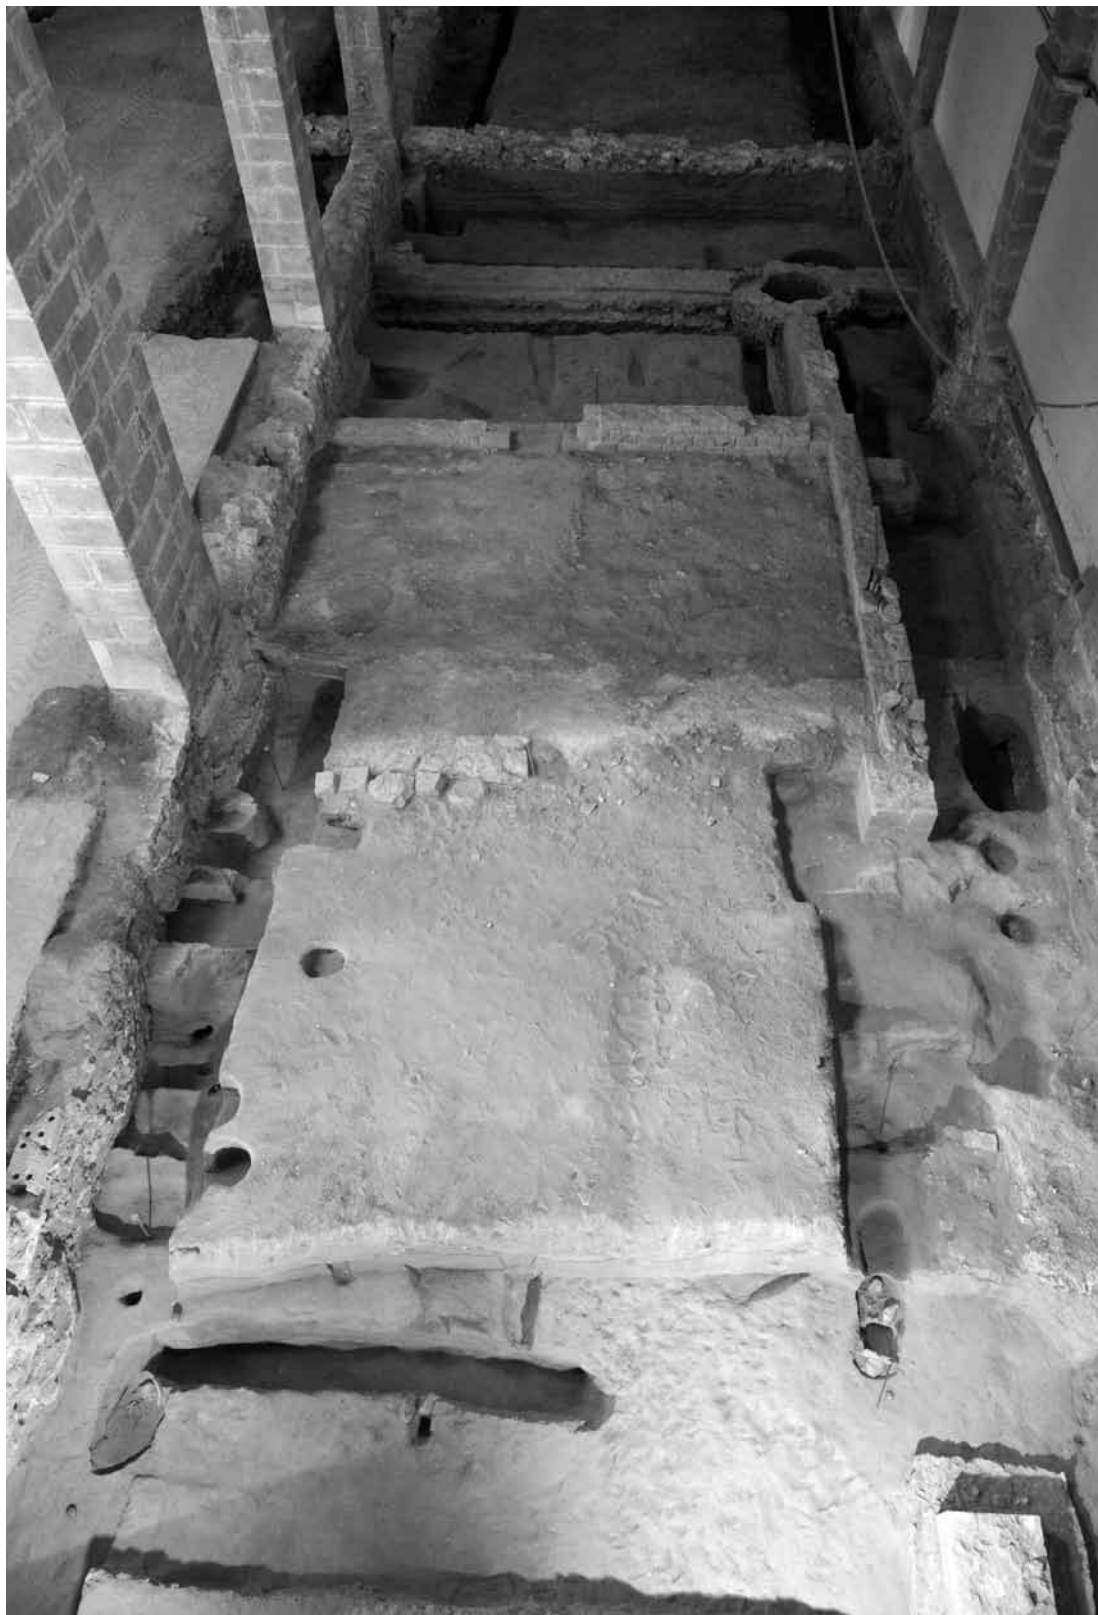
**Vista general de les estructures corresponents a les Drassanes d'època medieval.**

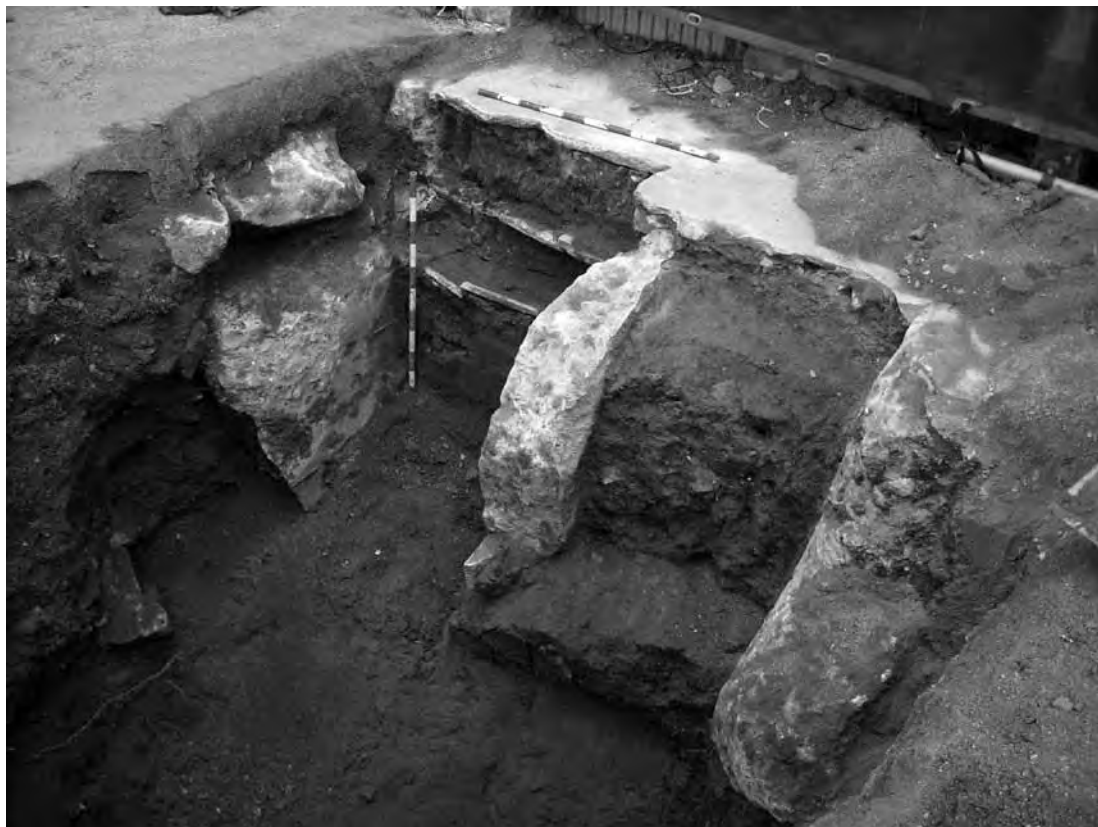
Vista general de les restes constructives conservades del refugi antiaeri.

pedra fixats a les parets, espais encastats on es guardaven farmacioles, reserves d'aigua, llums de mà... i altres elements de l'equip mínim recomanat.

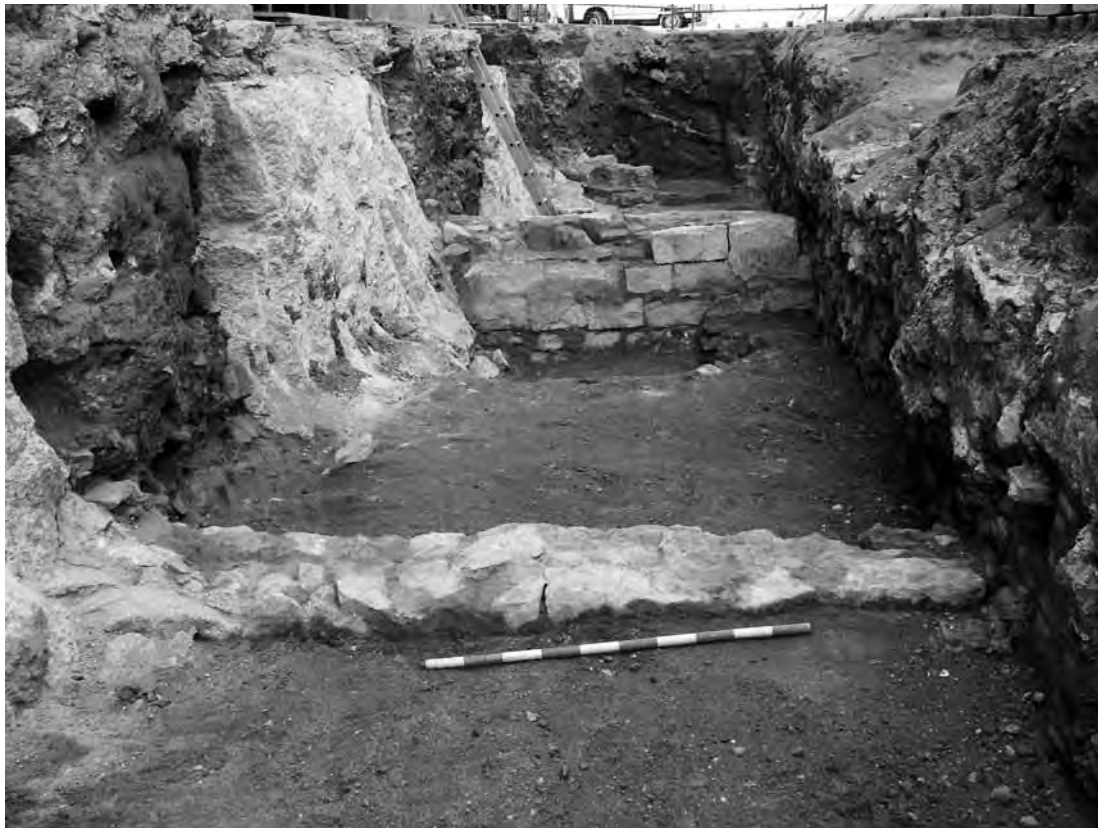
Vista general de les estructures documentades en la rasa nord-oest del carrer Comercial, delimitades al nord pel col·lector del carrer Comercial i al sud pels encepats del mercat.

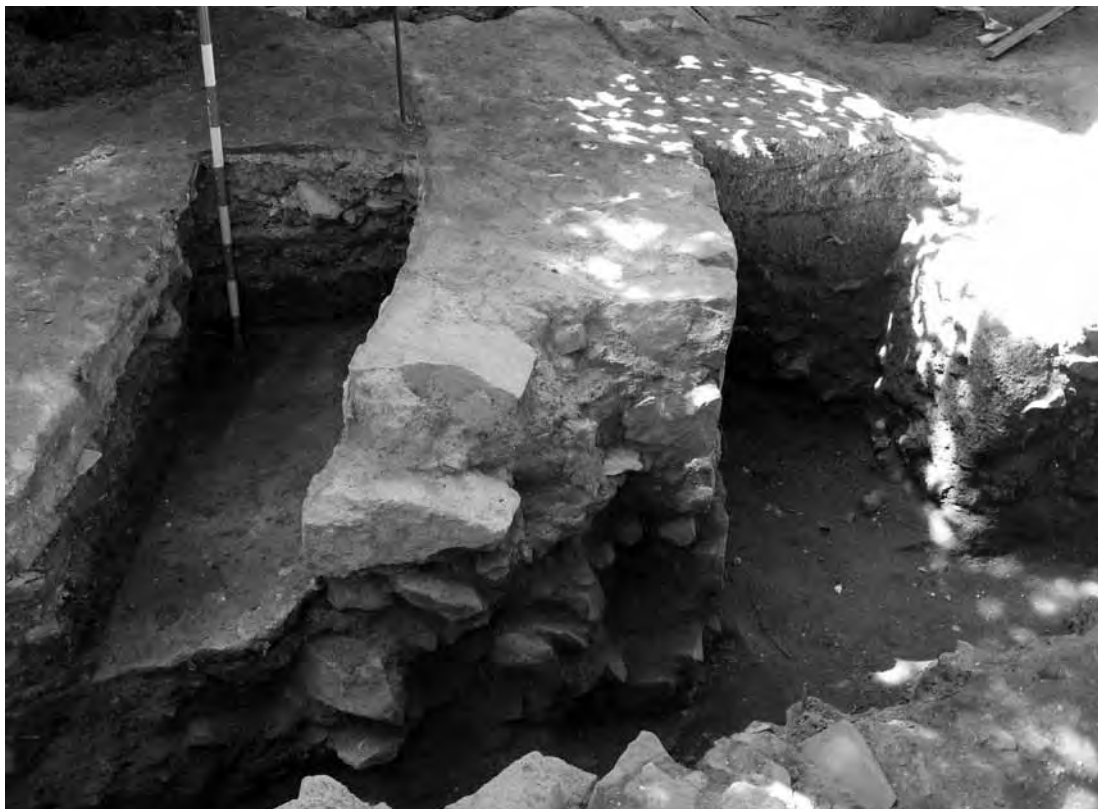
Vista dels sondejos realitzats a l'interior i l'exterior de l'absis preromànic. Foto: Oriol Achón.

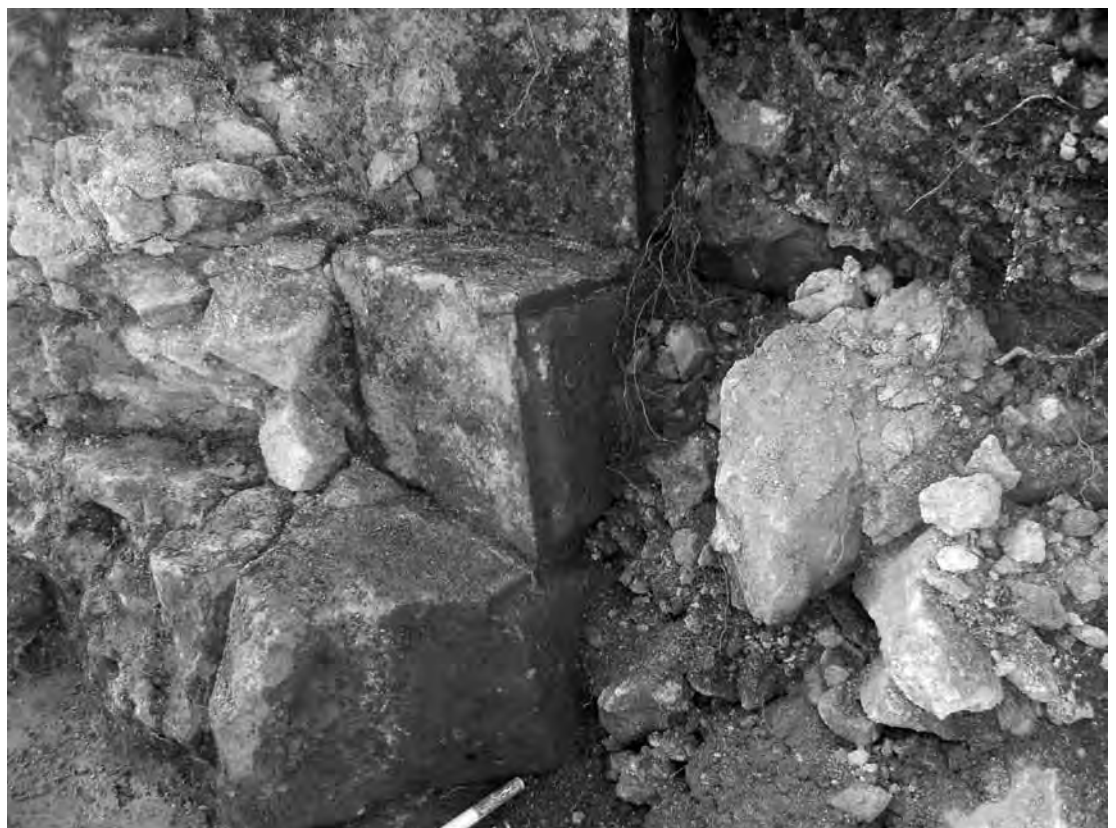
Detall dels carreus  
encoixinats de la façana  
septentrional del Baluard.

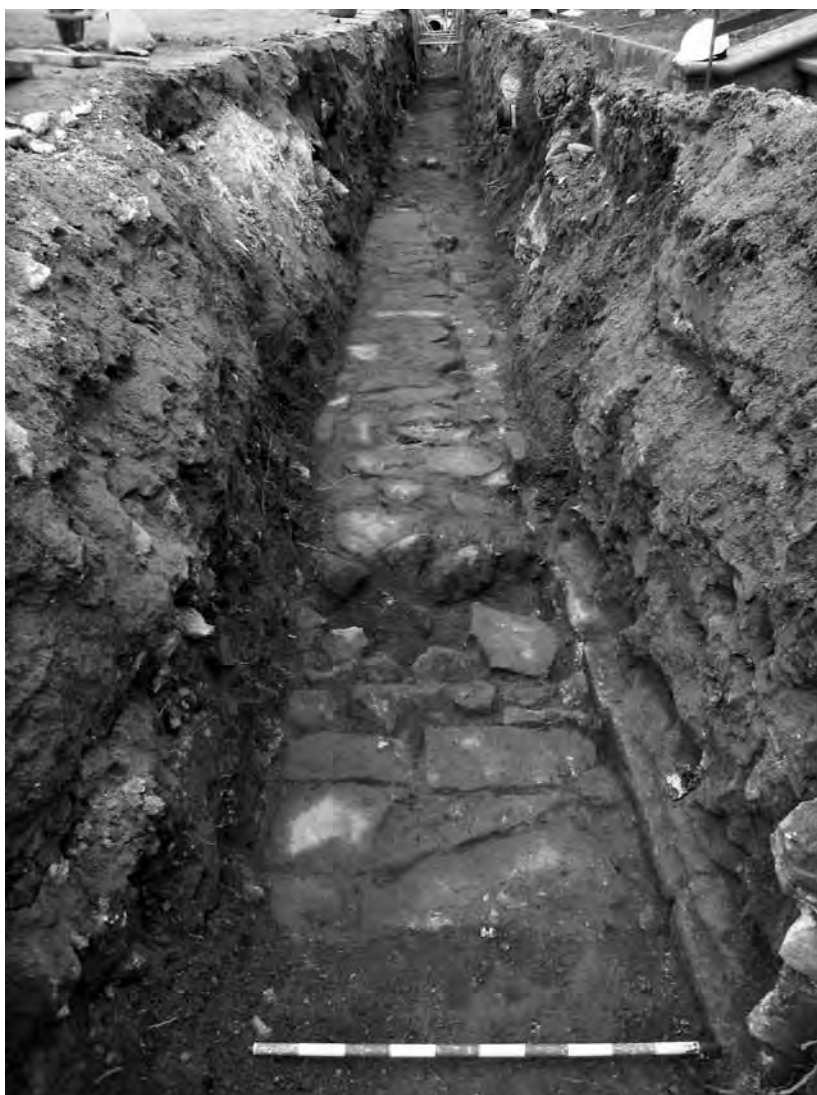
Tram documentat del carrer de Santa Clara. Paviment del carrer i restes de la façana dels habitatges.

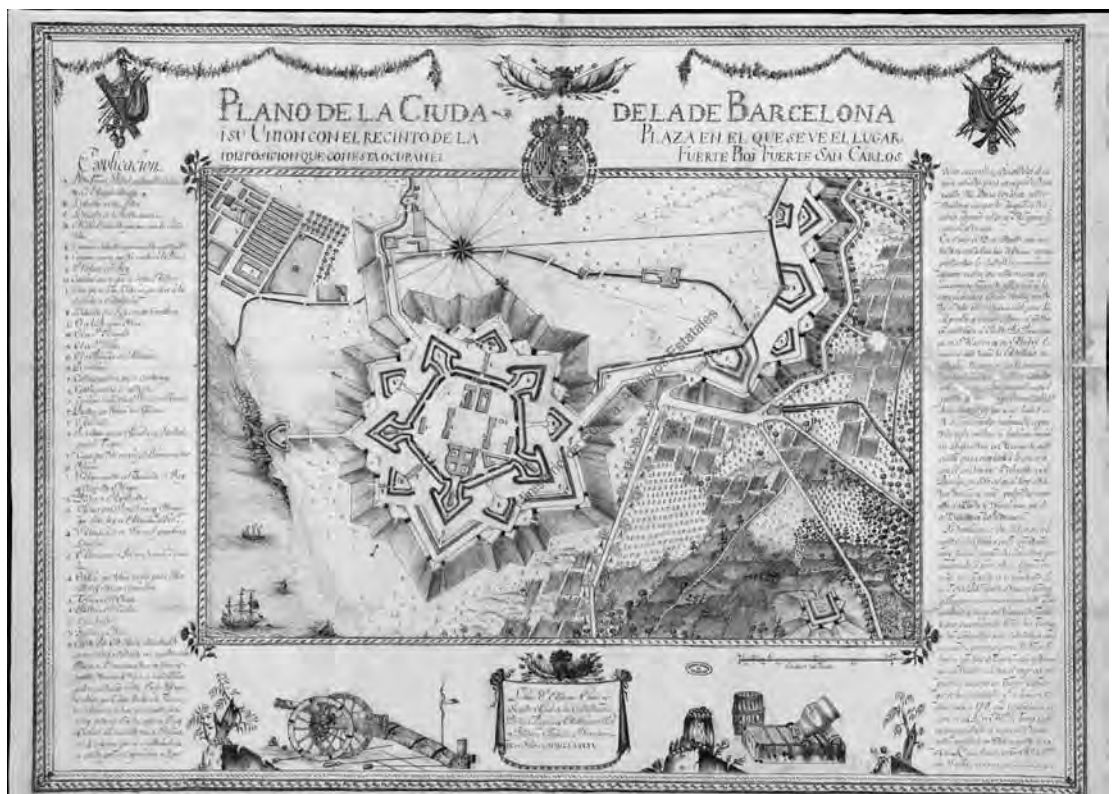
**Plànol de la ciutadella de 1718, *Plano de los parajes de los edificios del interior de la ciudadela con indicación del año en que había de construirse cada uno***  
(Font: AGS).

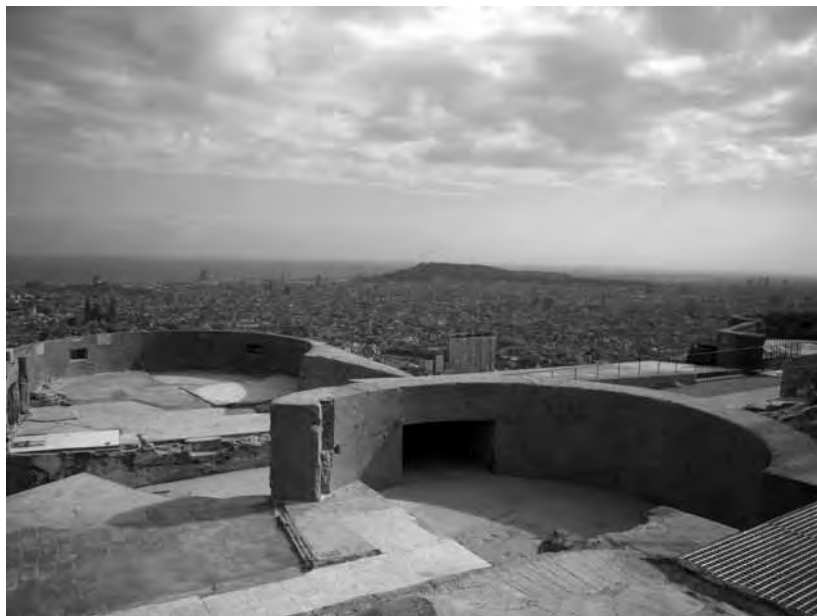
Complex militar de la bateria antiaèria.

*Castell* va ser destruït per la construcció de les defenses antiaèries malgrat que, el projecte inicial contemplava l'habitatge dins del complex artiller com a observatori. L'alçada de l'edifici, però, perjudicava la visió dels canons que s'havien disposat perquè cobrissin els 360 graus de l'espai aeri, per la qual cosa es decidí enderrocar-lo.

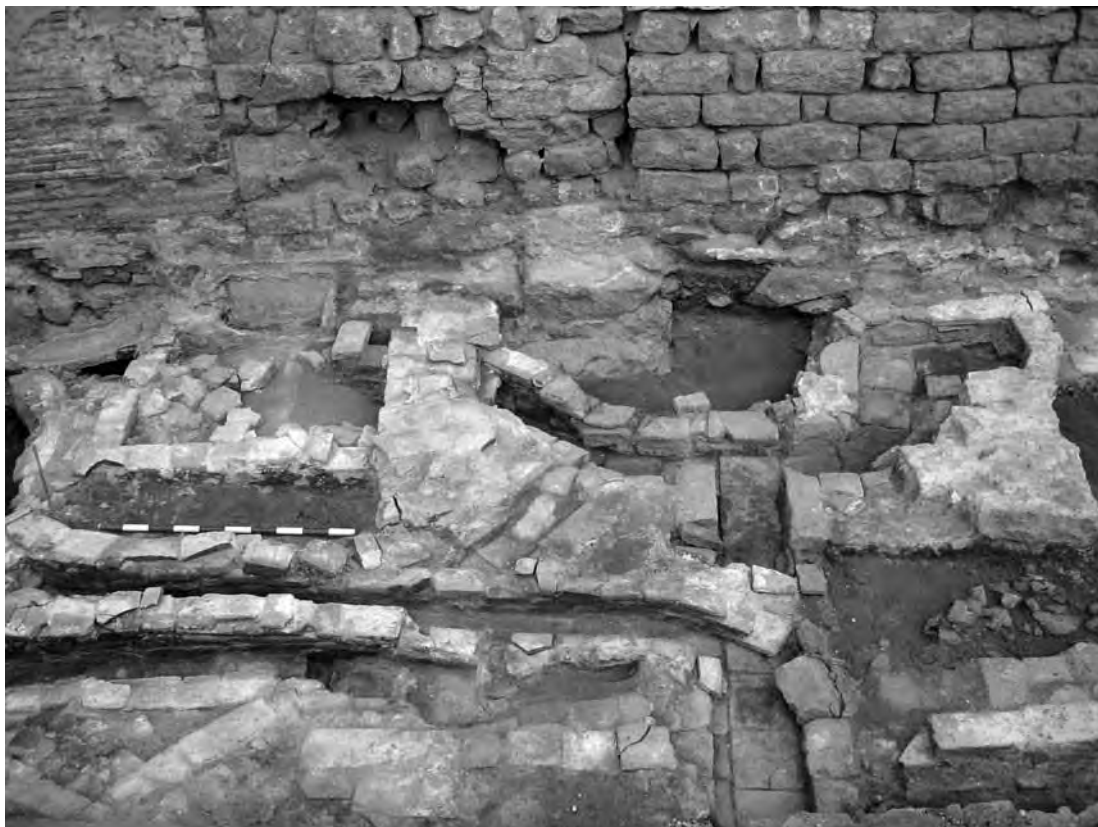
Conjunt de clavegueres del segle XVII. Foto: Daniel Giner Iranzo.

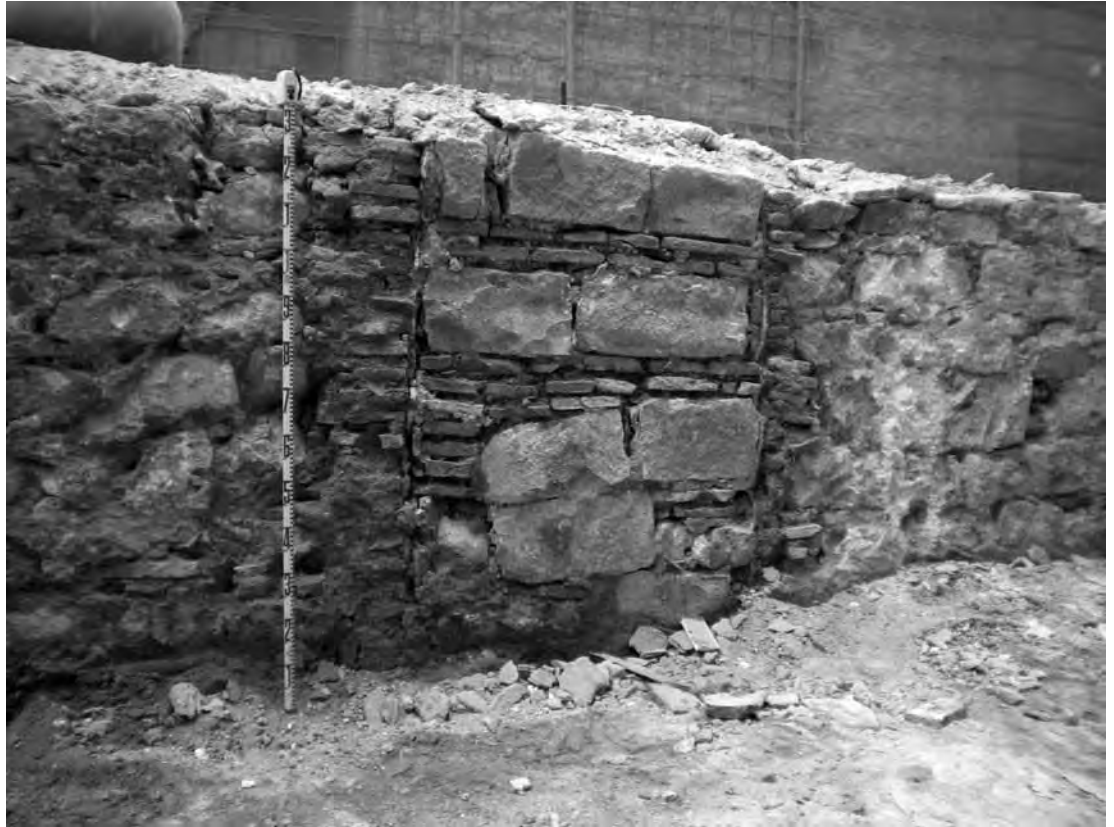
Mur baixmedieval amb la porta d'època moderna tapiada.

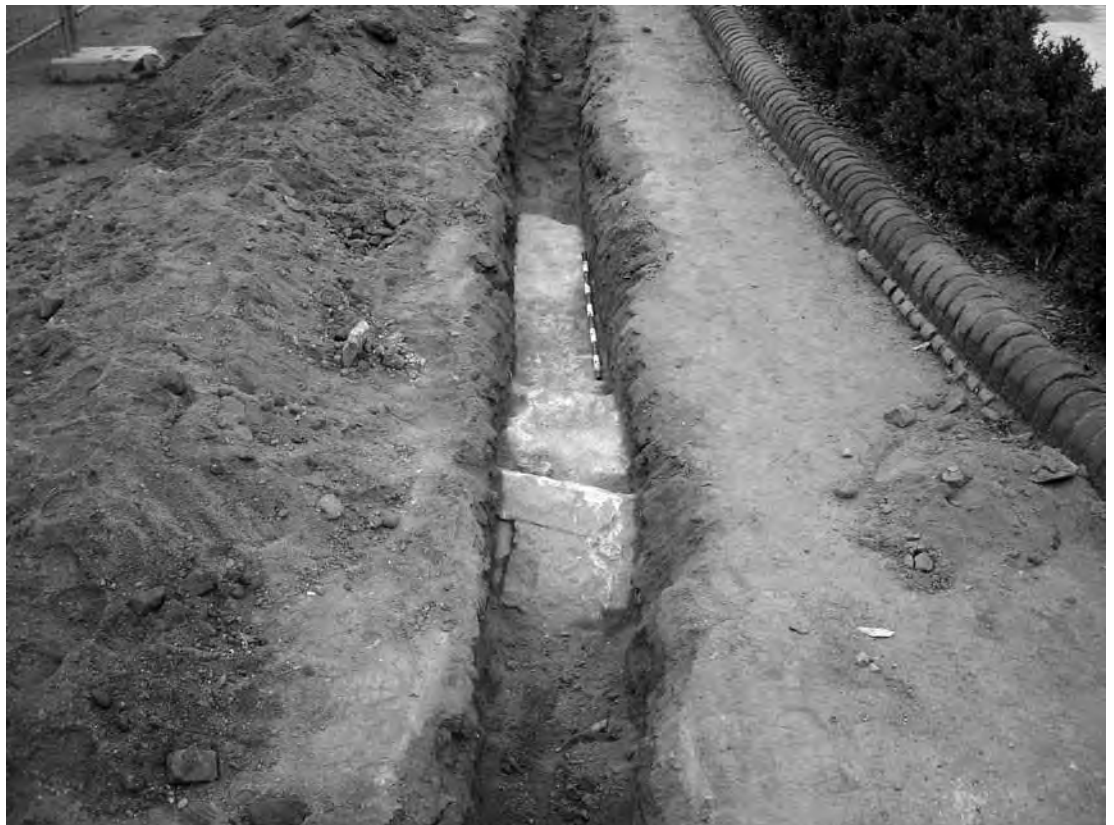
Tram del sector oriental de la muralla del segle XVI.

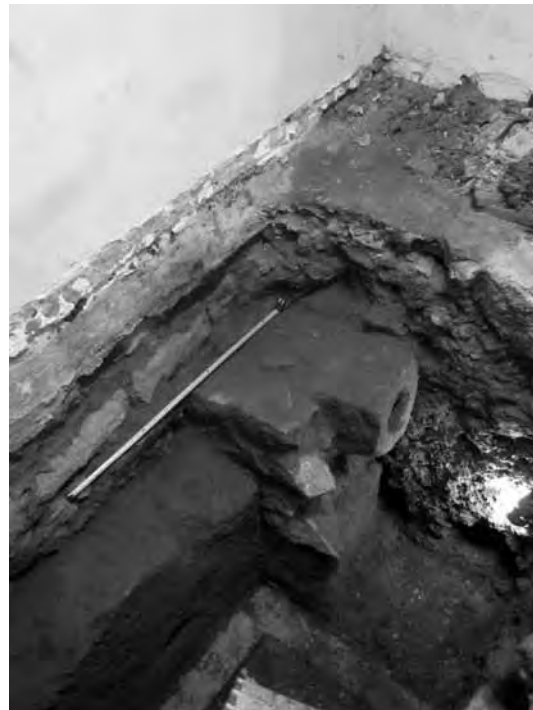
Vista de l'estructura documentada i el retall del segle XVI parcialment excavat fins a la cota d'afectació. En primer terme, la fossa sèptica del segle XIX.

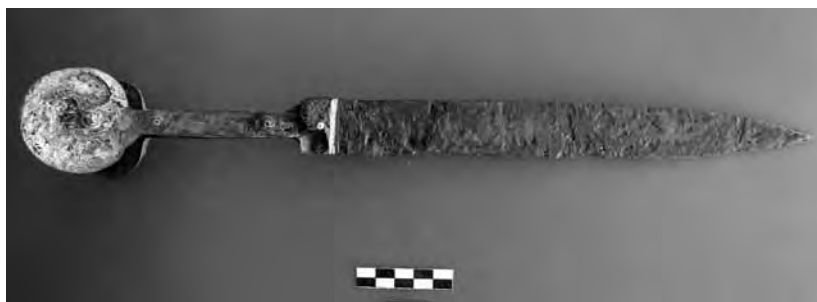
Una de les dagues un cop acabada la restauració. Foto: Maria Molinas.

En general, el metall i sobretot el ferro es conserva amb un important gruix de concreció, motiu pel qual es va decidir fer radiografies de la majoria d'objectes de ferro exhumats per tal de poder identificar la forma de cada peça a més de tenir una aproximació del material compostiu i del seu estat de conservació.
